Objektbericht *Project Report*

Der Loop von Budapest

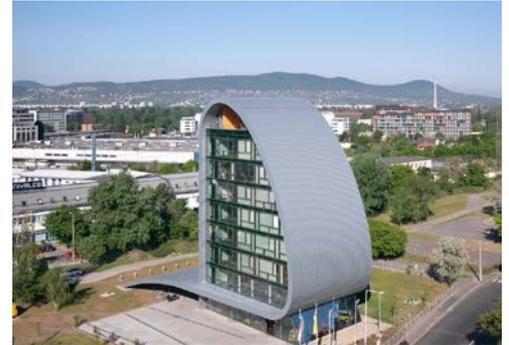
((Datei: 2282-005-A5-RET.tif))

Das Gebäude ist rund 35m hoch und beherbergt im Erdgeschoss den vollständig verglasten Eingangs- und Servicebereich. Im oberen Bereich erfolgt der Übergang von der Winkel- zur Doppelstehfalztechnik.

Das rund 35 Meter hohe Gebäude beherbergt im Erdgeschoss einen großzügigen, lichtdurchfluteten Eingangs- und Servicebereich. In den Stockwerken 2 bis 5 befinden sich Büroräume und in der 6. und 7. Etage schaltet und waltet das Management. Eine überdachte Terrasse bildet in einer Höhe von ca. 28 m den oberen Abschluss. Parkplätze haben die Architekten unter der „Einfahrt“ in den Loop und in einer Tiefgarage untergebracht.

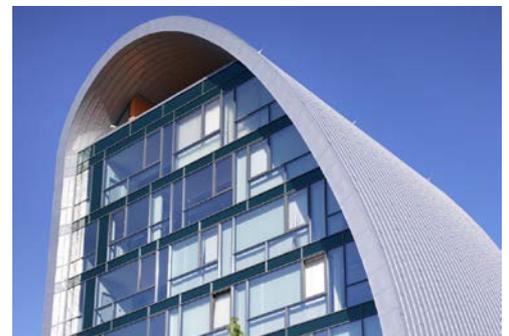
((Datei: 2282-003-A2_ROH.tif))

Detail Innenfassade Dachterrasse und Ortgang.

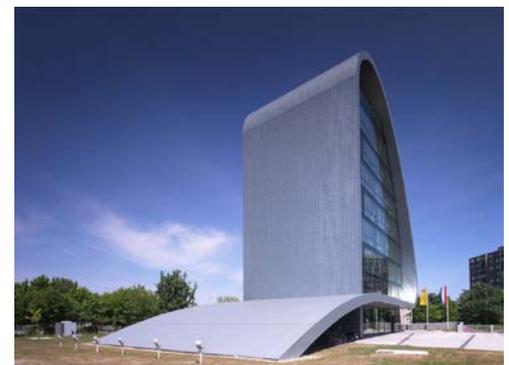
((Datei: 2282-010-A2_RET))

„Ein- und Ausfahrt“ sind wie bei einem echten Loop versetzt. Die Verlegetechnik an der Innenfassade unterstreicht diesen Versatz.

Das Gebäude selbst wurde als Stahlbetonkonstruktion errichtet, das markante Fassaden- und Dachband besteht aus Holz. Die geschwungene Form stellte Planer und Ausführende große Herausforderungen, denn: Zum einen setzt sich der Loop aus neun unterschiedlichen, ineinander übergehenden Innen- und Außenradien zusammen. Zum anderen sind „Ein- und Ausfahrt“ wie bei einem echten Loop versetzt.

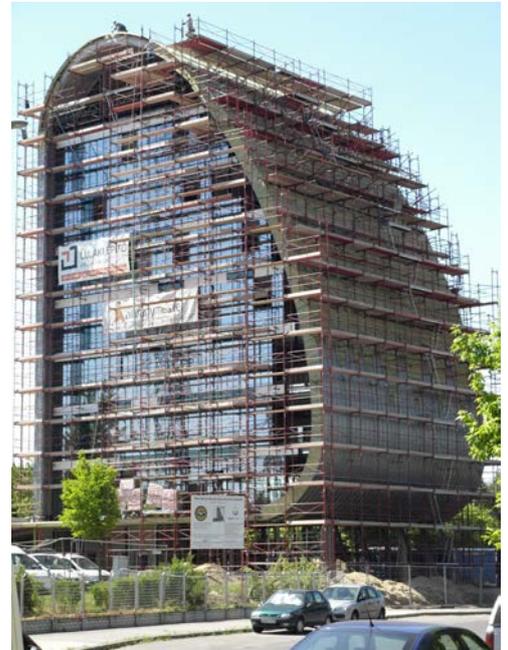
((Datei: Autoklub Bauphase (01).JPG))
„a“ wie Automobilklub Ungarn, Ansicht von Osten

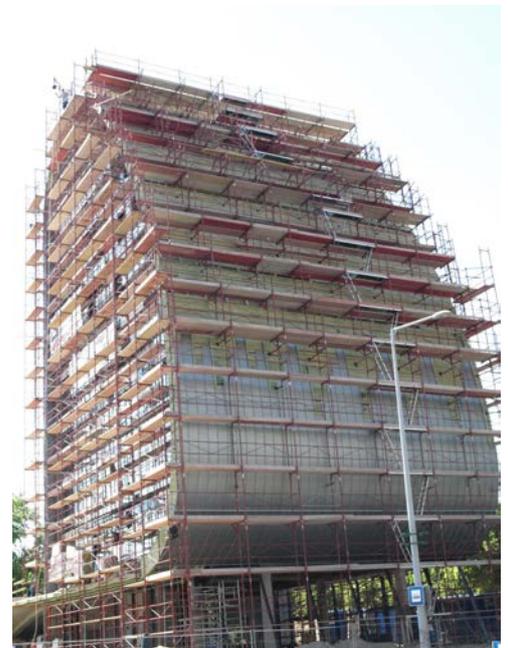
((Datei: Autoklub Bauphase (02).JPG))
Bei den steil an- und abfallenden Segmenten wurden die Schare in Winkelstehfalztechnik in Spiegeldeckung verlegt.

Bei den steil an- und abfallenden Segmenten des Loops wurden die 3000 mm langen Schare (Materialdicke 0,8 mm) in Winkelstehfalztechnik in Spiegeldeckung (Versatz 1/3) verlegt. Der Übergang zur Doppelstehfalztechnik (durchlaufende Schare, Materialdicke 0,7 mm) erfolgte im Bereich der Dachterrasse und ist vom Erdboden aus nicht erkennbar. Das Achsmaß beträgt bei beiden Verlegetechniken 430 mm. Besondere Aufmerksamkeit erforderten die Falze, die bei den Außenradien gestreckt und bei den Innenradien gestaucht werden mussten. Zur sicheren Ableitung des Regenwassers befindet an der Außenseite der ersten Loopkurve eine horizontale Tropfkante. Sie sorgt dafür, dass das Wasser vor der schräg stehenden Glasfassade des Erdgeschosses sauber

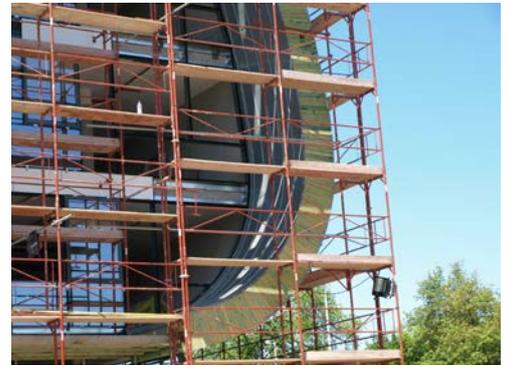
((Datei: Autoklub Bauphase (03).JPG))
Detail Ortgang an der ersten Loopkurve

Bei der Fassadenkonstruktion des Loops handelt es sich um eine hinterlüftete Konstruktion mit Lattung und Konterlattung und einer darauf verlegten durchgehenden Holzschalung. Für die engen Radien im unteren und oberen Bereich des Gebäudes wurden die Schare maschinell vorgerundet, in den größeren Radien schmiegte sich das formbare Material bei der Montage an die Holzschalung an. Im Bereich der beiden Ortgänge wurde das Titanzink ebenfalls auf einer vollflächigen Holzunterkonstruktion verlegt. Zum Einsatz kamen Glattblechblenden mit einfachem Einhangfalz, die zur Erreichung einer gleichmäßigen Optik segmentiert wurden.

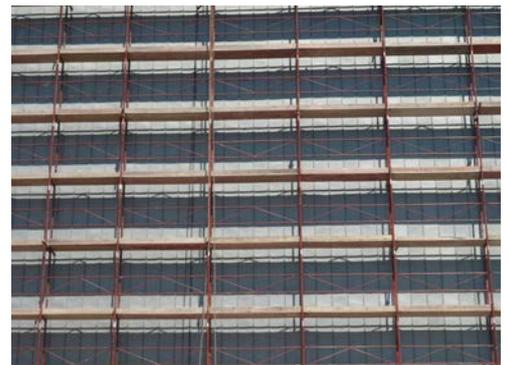
((Datei: Autoklub Bauphase (04).JPG))
Detail Zuluftöffnung am Übergang von der Glas- zur Titanzinkfassade auf der Fassadenaußenseite der ersten Loopkurve.

abtropft. Damit das von der senkrechten Loopabfahrt abfließende Regenwasser zuverlässig abgeführt wird, wurde am Ende der „Loopeinfahrt“ vor der senkrecht aufgehenden Fassade eine innenliegende Rinne installiert. Hier befindet sich auch eine der beiden Zuluftöffnungen für die Hinterlüftung, die andere am Übergang von der Glas- zur Titanzinkfassade auf der Fassadenaußenseite der ersten Loopkurve. Die Entlüftung erfolgt über der Dachterrasse über einen von den Ortgängen zurückgesetzten Lüfterfirst.
